# VIJVERS OVERBOSCH TE VOORHOUT

Onderzoek en maatregelen tegen kroosoverlast

Stichting Vrienden van het Overbosch

4 OKTOBER 2018

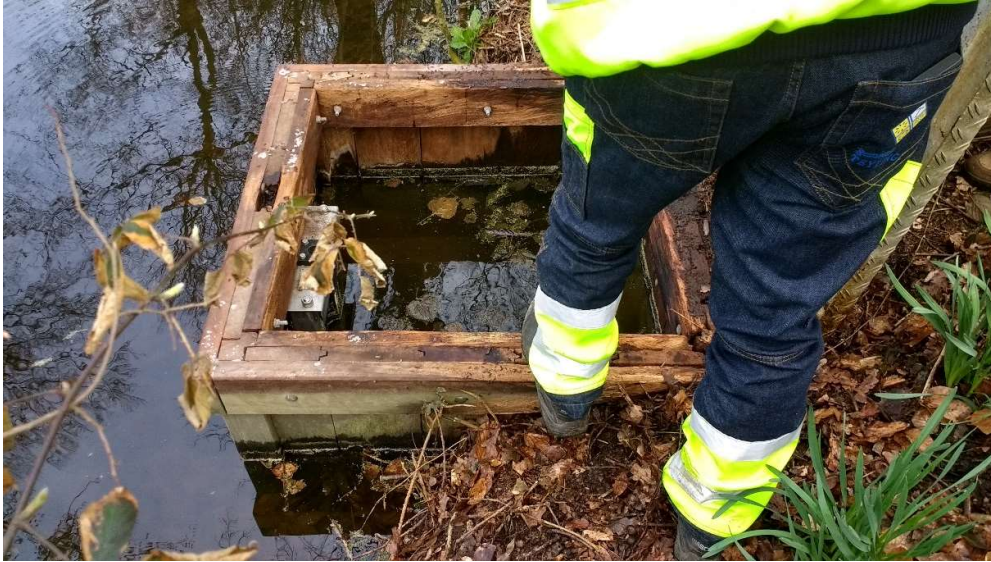
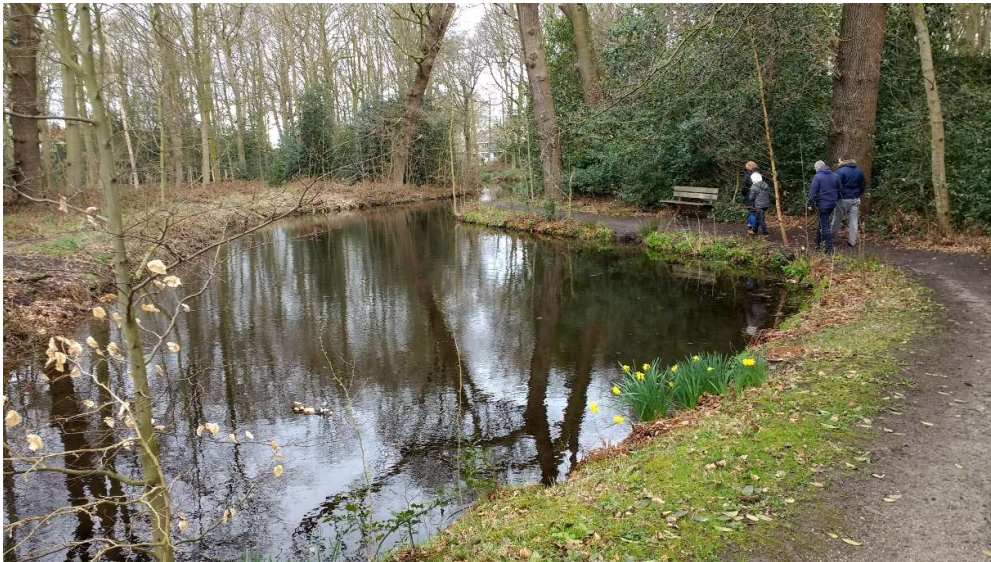
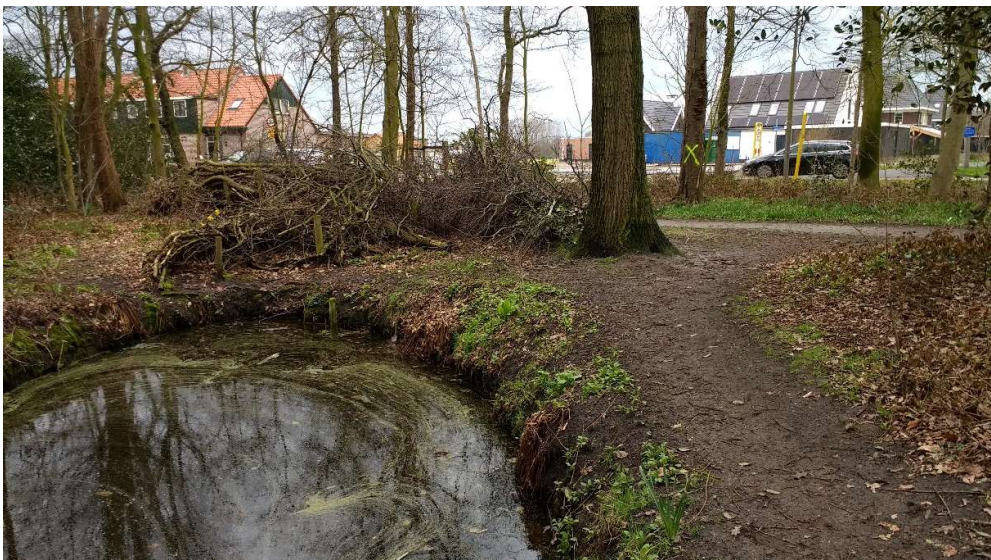
*Figuur 5: Foto's veldbezoek 4 april 2018 v.b.n.b.: Stuwput duikerverbinding vaart, zuidelijk deel vijverpartij, noordelijk deel vijverpartij (foto's D. Besselink).*

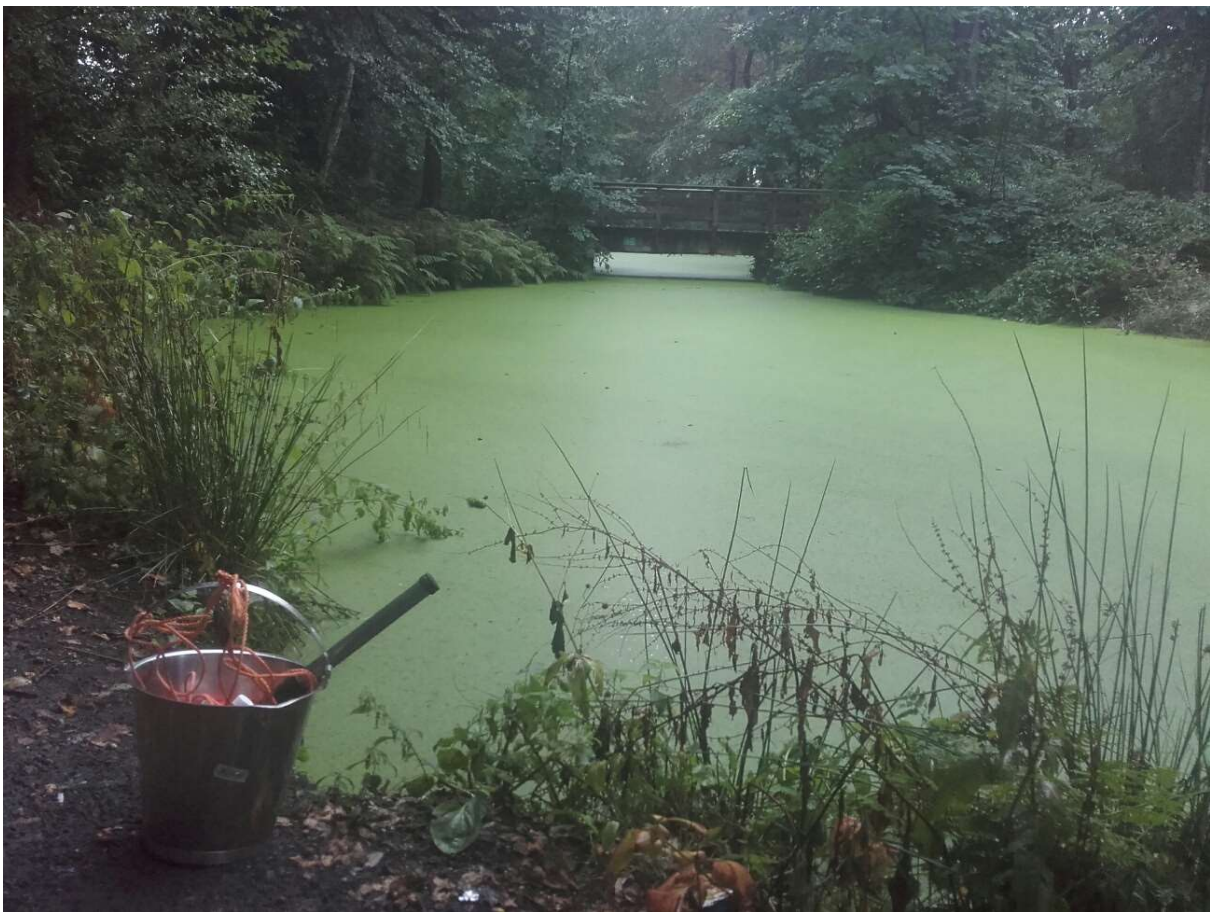
Van de vijver zijn geen kwaliteitsmetingen voorhanden. Om een indruk van de situatie te krijgen, heeft Arcadis een eenmalige bemonstering uitgevoerd (Figuur 7) op 30 augustus 2017. In Figuur 14 zijn de resultaten opgenomen van het analyserapport van AL-West b.v. (onderdeel van Agrolab Group).

*Figuur 7: Foto van het monsterpunt voor de waterkwaliteit (foto Arcadis).*

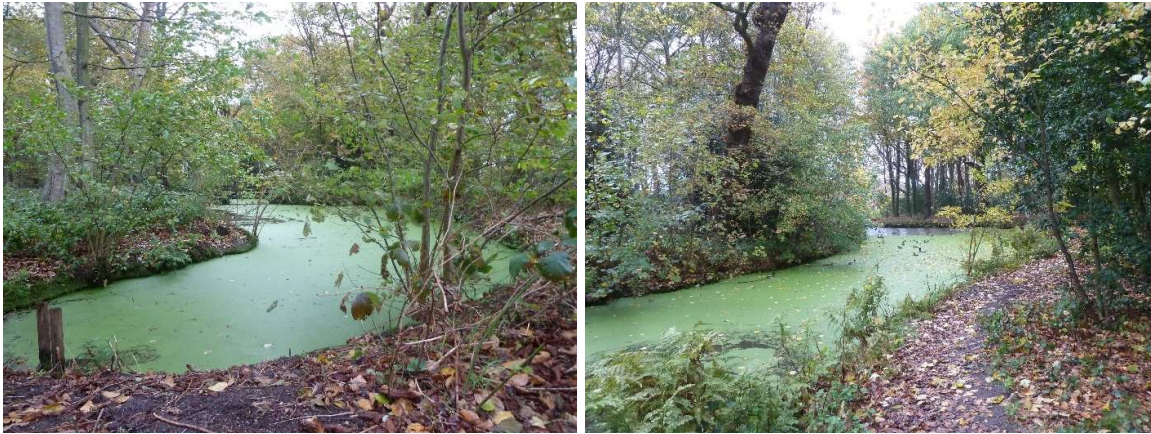
Op het water ligt een omvangrijke laag kroos (zie Figuur 9). Van ondergedoken waterplanten is geen sprake. Ten slotte zijn de oevers stijl en vaak ook onbegroeid. Moerasvegetatie ontbreekt. Op de oevers zelf staan vooral varens en pitrus (zie Figuur 9).

Figuur 9: Foto's van de vijverpartij in Overbosch (Foto's I. Laroo).

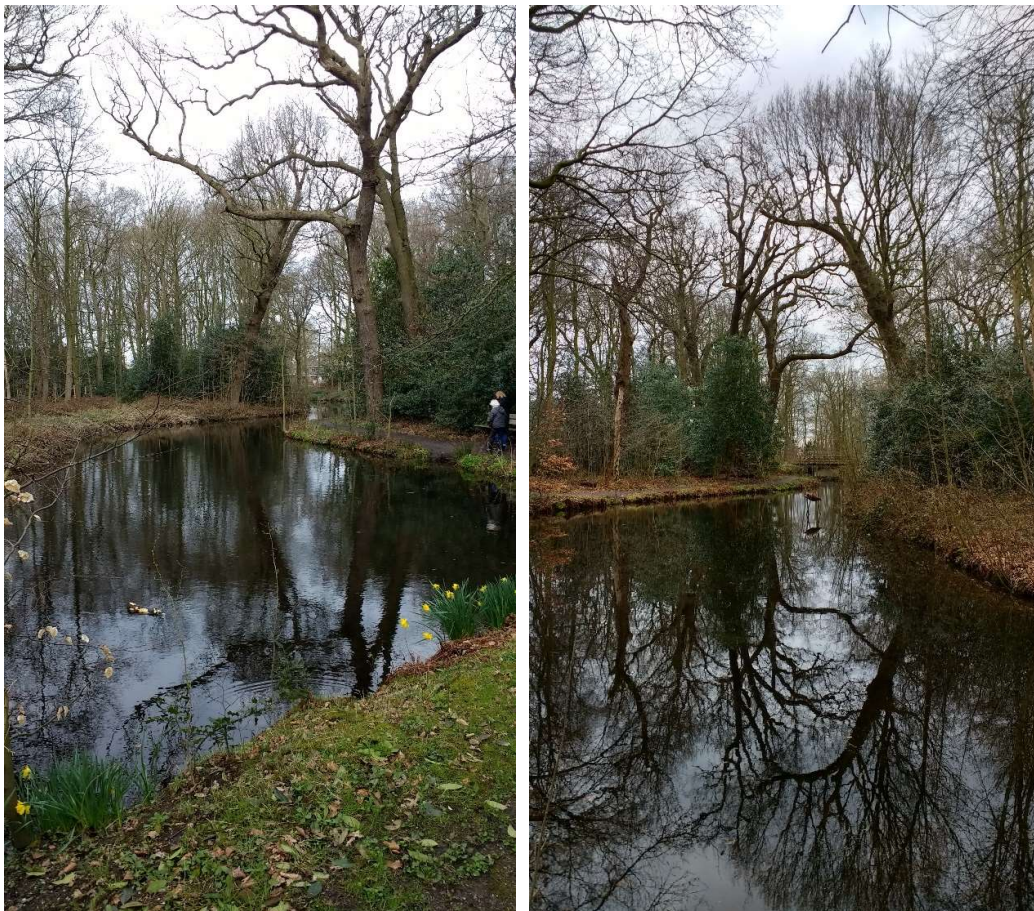
Het gevolg van kroos is dat het onderstaande water te weinig (bodem)licht en lucht krijgt. Door de ligging in het bosperceel, ligt er blad op de waterbodem. De vertering daarvan vergt veel zuurstof. Maar het blad zorgt, samen met het tekort aan (bodem)licht er ook voor dat waterplanten niet of slecht tot kieming komen. Al met al verschillende redenen waarom er geen waterplanten groeien. Ook oeverplanten komen niet voor. Daar speelt de steile oever een belangrijke rol in.

*Figuur 10: Foto's veldbezoek 4 april 2018: kenmerkend voor vijverpartijen in bosgebied: grote bomen en forse overhangende takken beperken de lichtinval en leiden tot veel bladval (foto's D. Besselink).*

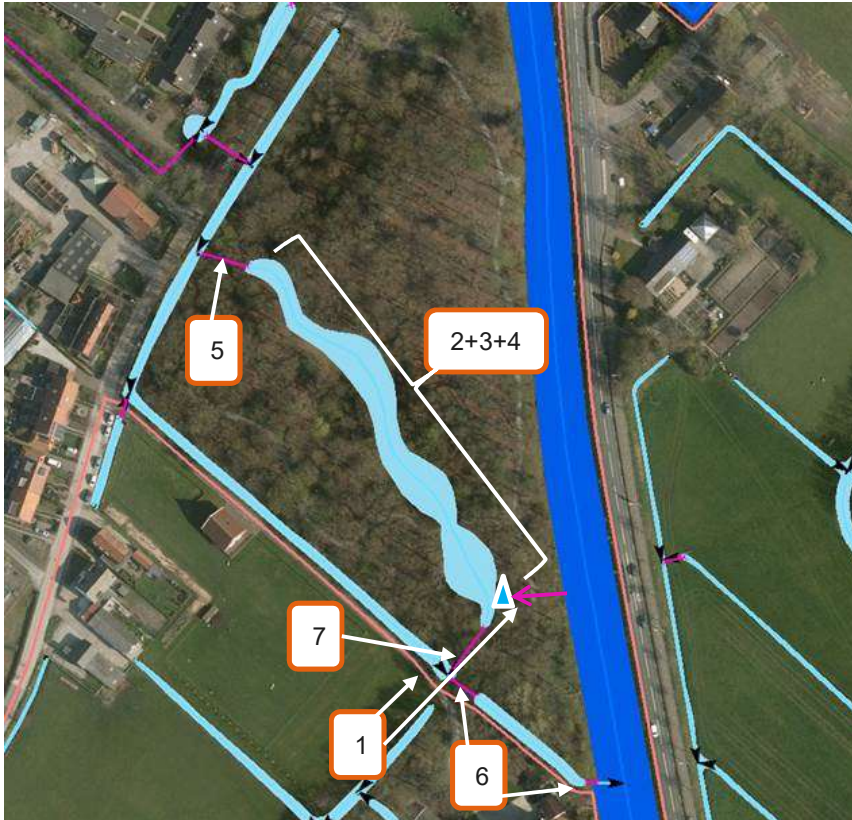
Figuur 12: Locaties van inrichtingsmaatregelen t.b.v. het terugdringen van kroos (zie ook bijlage 3).

1. Het plaatsen van een Vopo-pompje op zonne-energie met een debiet van 0,5 tot 1 liter/ seconde om vanuit de vaart via de bestaande duiker water door de vijverpartij te spoelen.  
*Uit navraag bij leveranciers is gebleken dat een combinatiepomp van zonne- en windenergie niet geleverd wordt voor dergelijk lage debieten. Ook bleek windenergie aanzienlijk duurder (factor 1,5). Windenergie vergt een directe aansluiting op de pomp en dus de duiker. Vanwege de ligging van het bos in de overheersende windrichting t.o.v. de windmolen, zal de windmolen daardoor niet voldoende functioneren. Om deze redenen wordt een pomp op zonne-energie geadviseerd. Een open verbinding met de Trekvaart zou betekenen dat de vijverpartij niet actief doorgespoeld kan worden. Ook is er een risico op brasems en karpers die vanuit de Trekvaart de vijverpartij inzwemmen, waardoor de waterkwaliteit kan verslechteren;*  
Het baggeren van de gehele waterpartij. *Oorspronkelijk idee was te baggeren in den droge, maar dat is hier schier onmogelijk vanwege de hoge (grond)waterstanden;*

2. Het terugsnijden van enkele grote overhangende takken van met name enkele oudere eiken en een deel van de jonge aanwas op de oever;
3. Het herstellen van de oever langs het wandelpad aan de noordoostzijde van de vijver, vanaf de brug in het zuiden tot het einde van de vijverpartij in noordwestelijke richting door: a) Het realiseren van 20 m beschoeiing op de smalle trajecten van de vijverpartij en b) het aanleggen van 50 m natuurvriendelijke oever van ca. 3 m breed op de bredere trajecten door middel van aanleg teenschot onder water (rechter variant in figuur 9), aanvullen met zand. De oever kan vervolgens eventueel aangeplant worden met gebiedseigen water- en oeverplanten. *De huidige oevers zijn in slechte staat. Beschoeiing is verrot, er zit geotextiel achter en ligt puin voor. De oever zakt in waardoor het pad op sommige plaatsen in slechte staat verkeert;*

4. Het verwijderen van één smalle duiker, het aanleggen van een grote duiker (rond 800 mm), zodat een betere verbinding ontstaat waarbij zwaar materieel toch het zuidelijk deel van het Overbosch kan bereiken. *Een voetgangersbrug over een open waterverbinding is aantrekkelijker in de parkachtige omgeving, maar daarmee zou de ontsluiting van het zuidelijk deel van het park sterk beperkt worden;*

5. Het verwijderen van twee smalle duikers en het aanleggen van een open verbinding aansluitend op de bestaande watergang. Hierdoor ontstaat een doorgaande natte verbinding tussen de vaart en de watergang tussen het Overbosch en perceel van Visser. De hekken kunnen dan verwijderd worden. *Een open verbinding is van toegevoegde ecologische waarde voor de vaart, aangezien de watergang een mooie rietkraag op het zuidwesten heeft, terwijl de vaart beschoeid is. Vijverpartij en watergang kunnen dan samen ecologisch versterkend werken;*

6. Het plaatsen van één stuwput met afsluiter bij één duiker. Wanneer dit niet gedaan wordt, zal het te verpompen water direct via deze duiker terug richting de Trekvaart stromen, waardoor de gewenste doorspoeling van de vijverpartij niet gerealiseerd wordt.

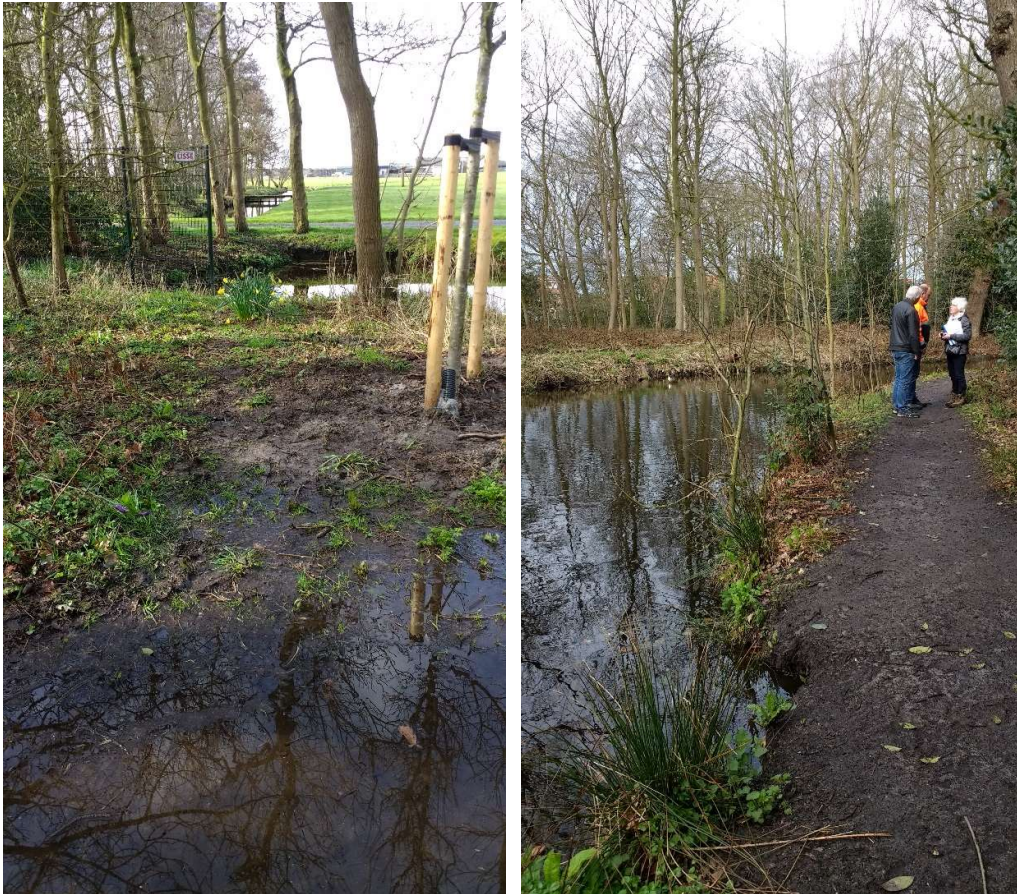
*Figuur 13: Foto's veldbezoek 4 april 2018 (v.l.n.r.): De beperkte drooglegging zorgt bij regenval tot plasvorming en een drassige bodem. De noordoostoever van de vijverpartij biedt mogelijkheden voor een n.v.o. (foto's D. Besselink).*

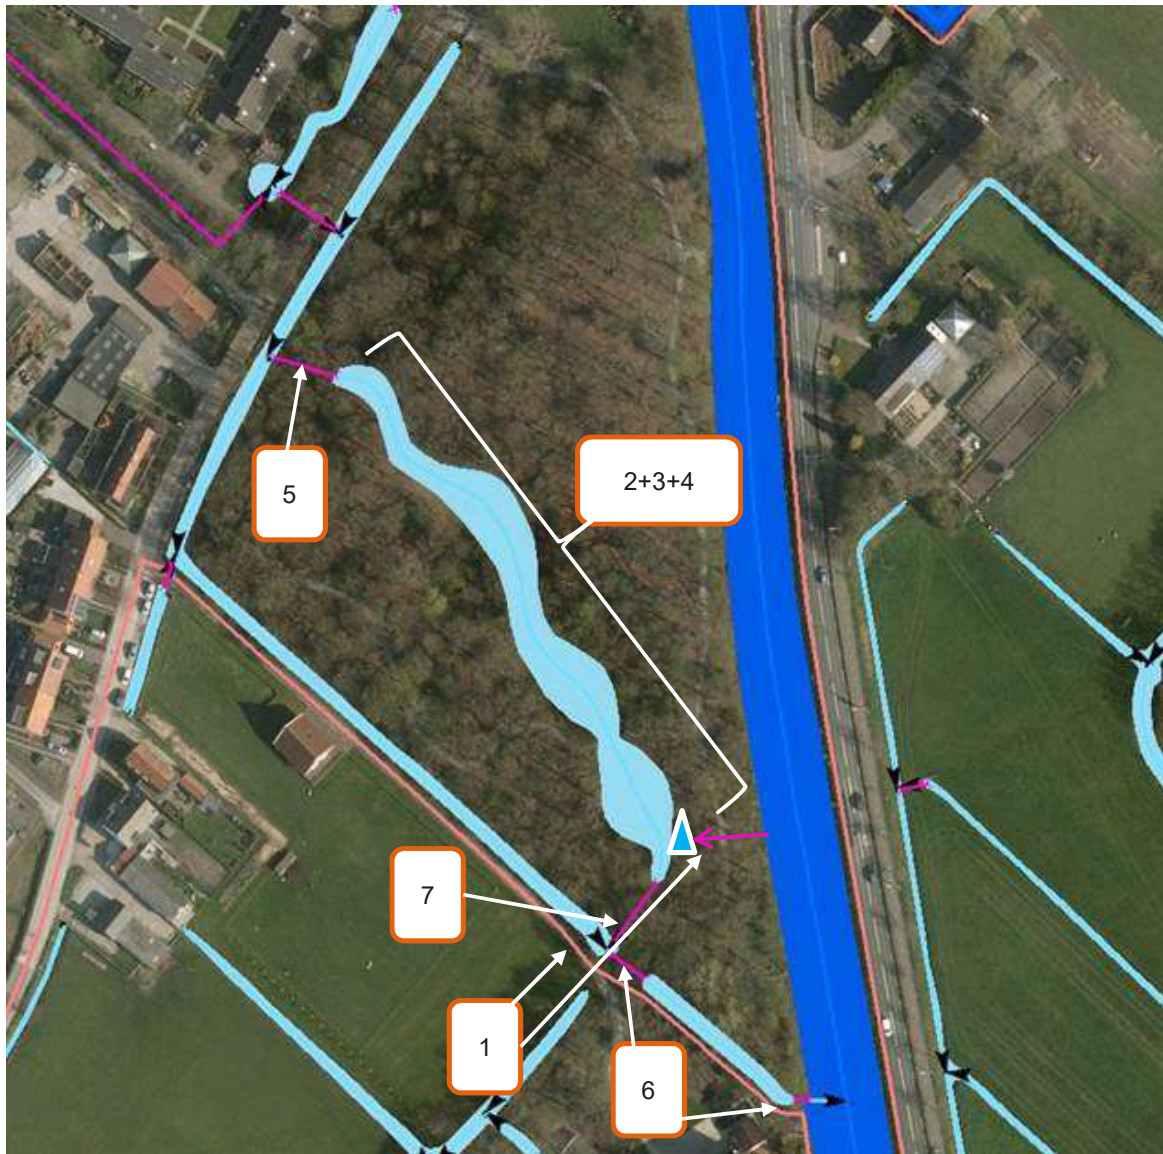
## BIJLAGE 3: SCHETS MAATREGELEN

Het onderstaande maatregelenpakket (zie ook bijlage 3) is laagdrempelig en reëel. Het heeft als doel om de kroosoverlast zover mogelijk terug te dringen, zonder daarbij over te gaan tot (noemenswaardige) kap van bomen. Onderscheid wordt gemaakt in inrichtings- en beheermaatregelen. Onderbouwing en alternatieven zijn *cursief* weergegeven. De inrichtingsmaatregelen zijn:
